## TIROLER KUNSTKATASTER

**Objekt-Bezeichn.:** Wirtschaftsgebäude eines Paarhofes

**Polit. Gemeinde:** 205 Jerzens

**Adresse:** Angerle 77

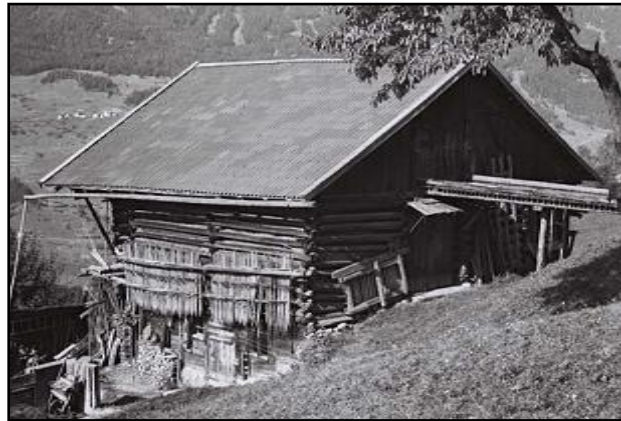
**Fotonr.:** IMS210\_17A

**Kurzbeschreibung:** Objekt abgetragen. Ehemals Wirtschaftsgebäude eines Paarhofes mit Satteldach (vermutlich 18. Jahrhundert). Freistehender Bau in Mischbauweise (traufseitig erschlossener Stall in Bruchsteinmauerwerk und Blockbauweise, Obergeschoß in luftig verlegter Rundblockbauweise, Giebelflächen senkrecht verplankt). Tennenzufahrt mit zwei übereinanderliegenden Tennentoren von der bergseitigen Firstseite her über hölzerne Rampe. Mehrere kleine Zubauten. [aktualisiert, Schmid-Pittl, 2015]
