TIROLER KUNSTKATASTER

Inv. Nr.: 21260

Objekt-Bezeichn.: Wohngebäude, materiell geteilt

Adresse: Jerzens 27

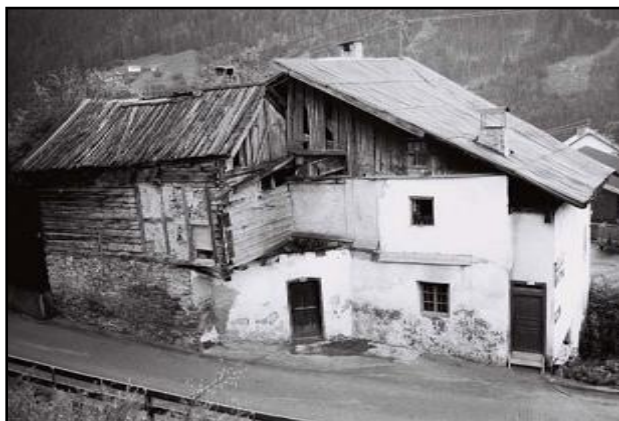
Fotonr.: IMS211_34

Kurzbeschreibung: Objekt abgetragen und durch Neubau ersetzt. Ehemals materiell geteiltes Doppelwohnhaus (im Kern 18. Jahrhundert). Zweigeschoßiger Bau über unregelmäßigem Grundriss in Mischbauweise (ansichtiges Kellergeschoß und Erdgeschoß in Bruchsteinmauerwerk, Obergeschoß in tlw. verputzter Blockbauweise, tlw. Riegelbau mit ausgemauerten Gefachen) mit Satteldach und senkrecht verschaltem Giebel (im Westen mit Bundwerk). An der östlichen Giebelseite im rechten Winkel zur Firstlinie angebauter hölzerner Baukörper mit Satteldach, das in das Hauptdach hineinragt. Beide Haushälften firstseitig erschlossen. [aktualisiert, Schmid-Pittl, 2015]
