TIROLER KUNSTKATASTER

Objekt-Bezeichn.: Wohngebäude eines Paarhofes, Eckflurgrundriss

Adresse: Stein 136

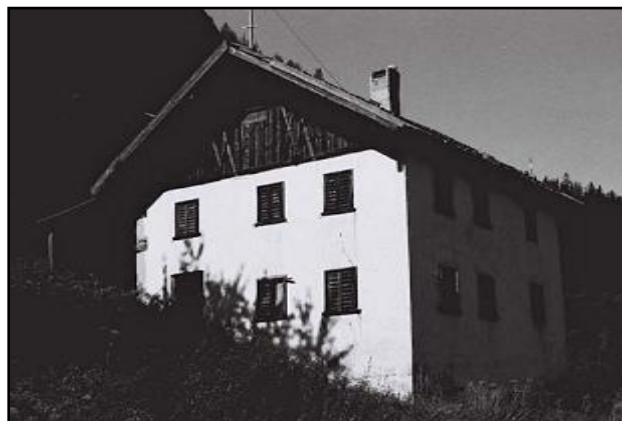
Fotonr.: IMS211_09

Kurzbeschreibung: In den steilen Hang gebautes Wohngebäude eines Paarhofes (im Kern vermutlich 17. Jahrhundert). Zweigeschoßiger Mauerbau über firstseitig erschlossenem Eckflurgrundriss, mit Satteldach mit senkrecht verschaltem Giebel bzw. einfachem Bundwerk. Aufgrund der Hanglage ansichtiges Kellergeschoß. Im Inneren getäferte Stube. Wirtschaftsgebäude oberhalb des Wohngebäudes im rechten Winkel zu diesem stehend. [aktualisiert, Schmid-Pittl, 2014]
