## TIROLER KUNSTKATASTER

**Objekt-Bezeichn.:** Wohngebäude eines Paarhofes, Eckflurgrundriss

**Polit. Gemeinde:** 205 Jerzens

**Adresse:** Angerle 77

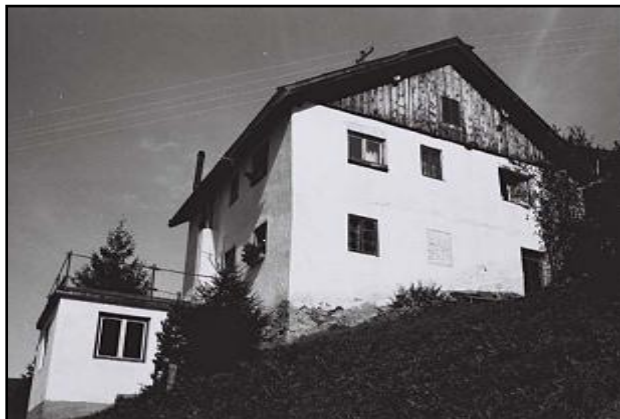
**Fotonr.:** IMS210\_20A

**Kurzbeschreibung:** Ehemaliges Wohngebäude eines Paarhofes (vermutlich 18. Jahrhundert). Zweigeschoßiger Bau über firstseitig erschlossenem Eckflurgrundriss in Mischbauweise (Bruchsteinmauersockel, Geschoße in verputzter Riegelbauweise), mit Satteldach und senkrecht verbrettertem Giebel. An der südlichen Traufseite neuerer Zubau (Wohnraumerweiterung) mit Terrassenflachdach (20. Jahrhundert). [aktualisiert, Schmid-Pittl, 2015]
