# BLAULICHT

BRANDSCHUTZ UND FEUERWEHRTECHNIK

**12/2003**

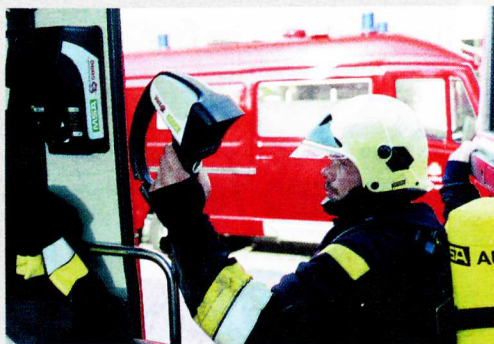
(2) Beispiel  
für eine hand-  
geführte  
Kamera

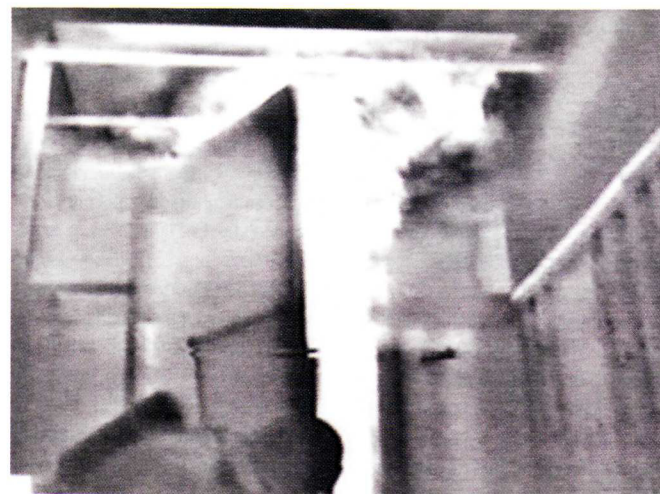
(6) Betreten eines Brandraumes

(3) Wärmebild einer Türe zu einem Brandraum

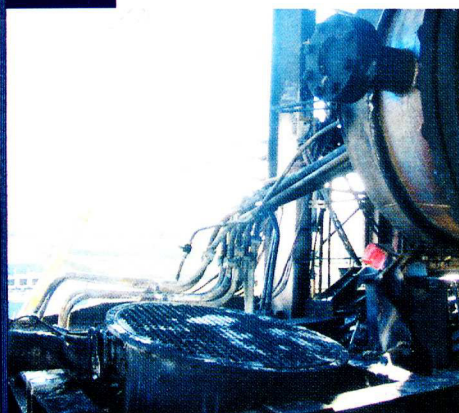
Am Produktionsturm, der aus massiven Stahlbetonteilen errichtet wurde, kam es durch die Verpuffung des Öls und die Splitterwirkung, vor allem des zerborstenen Kondensators, zu schweren Schäden. Herabhängende Metallteile und große Flächen der Metallverkleidung des Turmes bildeten im wahrsten Sinn des Wortes ein Da-

#### Enorme Schäden an der Produktionsanlage

Unsere Theorie, wie es zur Explosion kommen konnte (die Firmenleitung hat aus Geheimhaltungsgründen keine Angaben in diesem Zusammenhang weitergegeben): Durch die hohe Temperatur (auf jeden Fall über 130 °C) hat sich das Lösungsmittel NMMO zersetzt und explosive Dämpfe in der Produktionsanlage gebildet. Hier kam es dann möglicherweise durch eine elektrostatische Aufladung zu einer Funkenbildung und zu einer Zündung. Die Folge war eine Raumexplosion, vor allem im voluminösen Kondensator, mit anschließendem Zerknall des Systems. Dadurch wurden auch Hydraulikleitungen zerstört und es ist Öl, vermutlich unter Druck zerstäubt, explosionsartig abgebrannt.

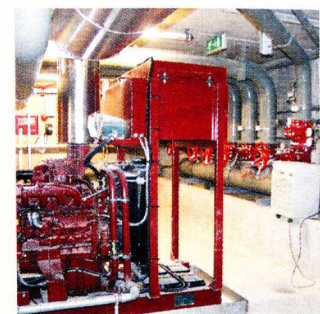
Sprinklerzentrale im Kellergeschoß

Für den Betrieb der Sprinkleranlage musste ein 430 Kubikmeter großes Becken (unterirdisch) errichtet werden. Der erste Abschnitt dieser Anlage ist seit wenigen Wochen im Kinder- und Familienbereich „Schloss Schönbrunn erleben“ in Betrieb. In weiterer Folge soll nun der gesamte alte Holz-Dachboden des Haupthauses (6000 m<sup>2</sup>) mit Sprinklern abgesichert werden.

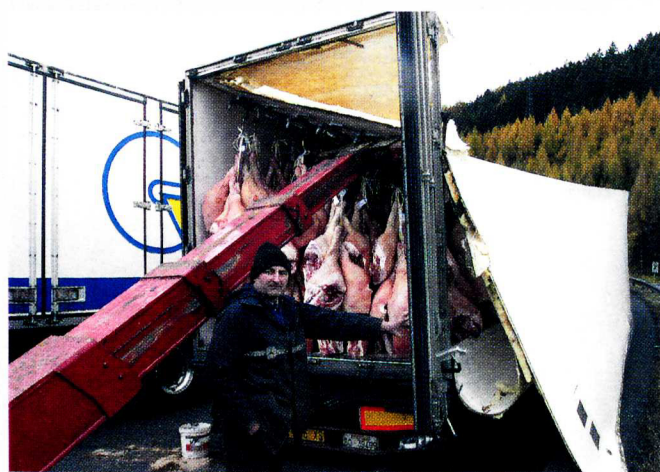
Die Seitenwand des Transporters brach in einer Kehre auf
