# BLAULICHT

**BRANDSCHUTZ UND  
FEUERWEHRTECHNIK**

## FEUER INFERNO

**IM ST.-GOTTHARD-TUNNEL**

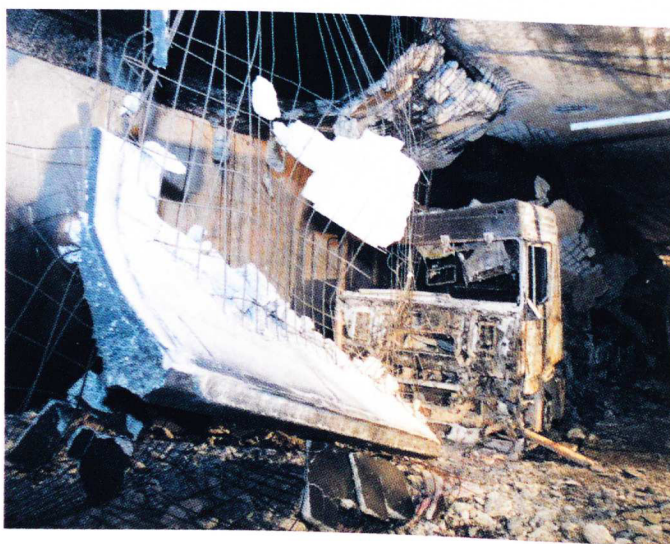
**Durch herabstürzende Deckenteile** wurden zahlreiche Fahrzeuge verschüttet.

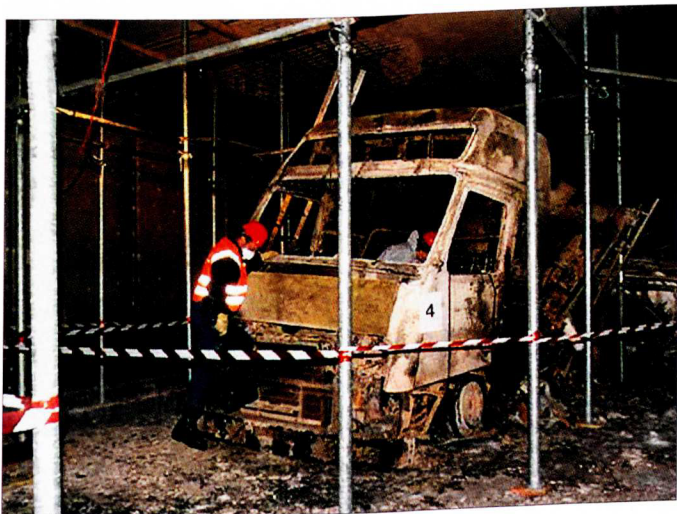
Bevor die Aufräumarbeiten beginnen konnten, musste die Tunneldecke gepölzt werden

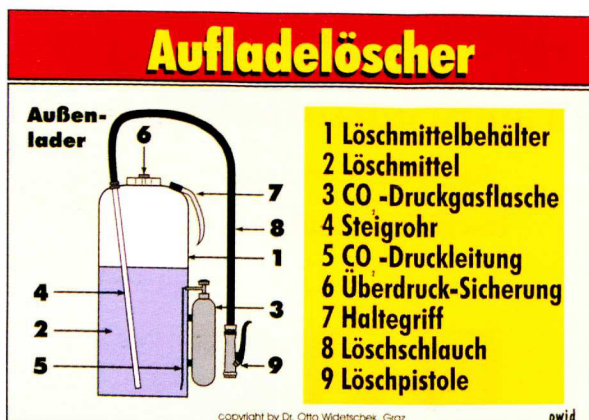
Abb. 3 und 4: Schematische Darstellung des Aufbaues von Auflade- und Dauerdrucklöschern

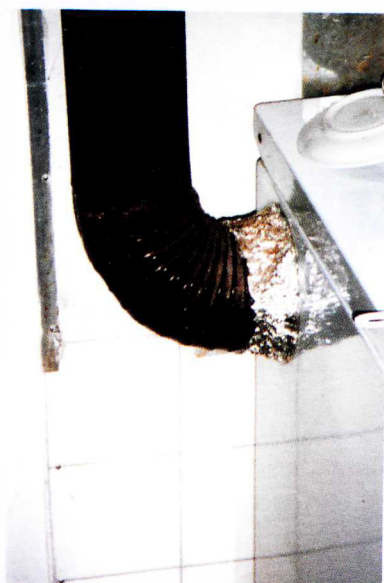
.....  
*Diese Rauchrohrführung kann tödlich wirken! Hier kann nur eine sofortige Außerbetriebnahme der Feuerstätte Schlimmeres verhindern.*

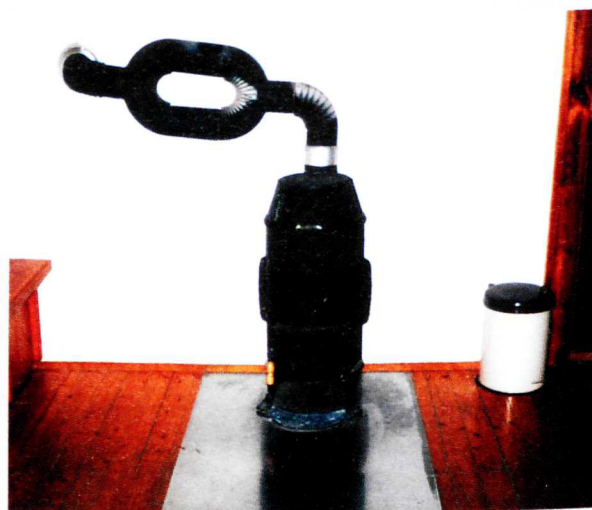
*Das Vorlageblech ist so zu dimensionieren, dass es seitlich 5 cm und im Bereich des Beschickungstürchens 30 cm über die Feuerstätte hinausragt.*

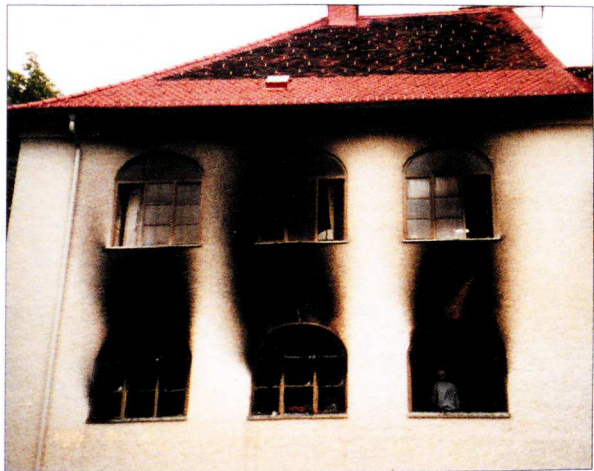
Bei hoher Brandbelastung kann ein Feuerüberschlag auch über die Fassade in höher gelegene Räume erfolgen.
