TIROLER KUNSTKATASTER

Objekt-Bezeichn.: Wirtschaftsgebäude eines Paarhofes

Adresse: Außergasse 23

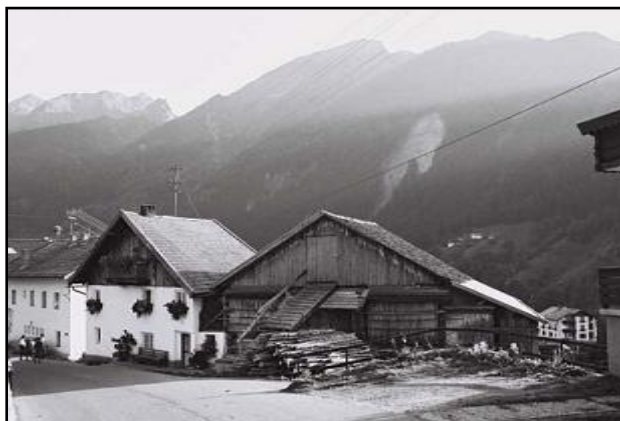
Fotonr.: IMS210_35A

Kurzbeschreibung: Wirtschaftsgebäude eines Paarhofes (am Tennensturz bez. 1729). An der östlichen Traufseite direkt an das Wohnhaus angestellter Bau in Mischbauweise unter Satteldach mit verbrettertem Giebel. Fundament und Stall in Bruchsteinmauerwerk ausgeführt, Obergeschoß in luftiger Rundholzbauweise. An der nordöstlichen Giebelseite überdachte Tenneneinfahrt von der Straße her; an der westlichen Traufseite Anbau unter Schleppdach. [aktualisiert, Schmid-Pittl, 2015]
