## TIROLER KUNSTKATASTER

**Objekt-Bezeichn.:** Wirtschaftsgebäude eines Paarhofes

**Polit. Gemeinde:** 205 Jerzens

**Adresse:** Stein 136

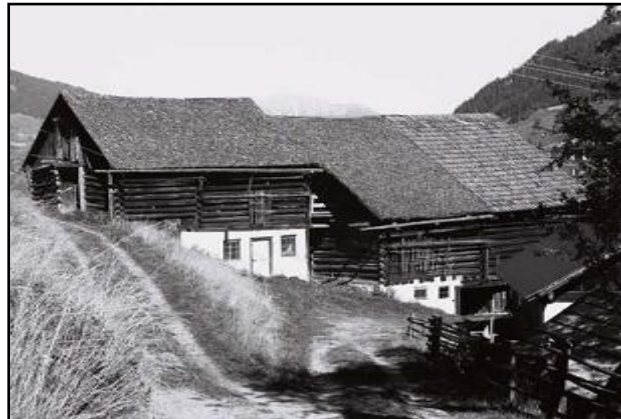
**Fotonr.:** IMS211\_13

**Kurzbeschreibung:** Zwei an der Firstseite, im Bereich der Giebelfläche (talseitiges Gebäude) bzw. im Bereich der Heulege (bergseitiges Gebäude) zusammengeschlossene Wirtschaftsgebäude in steiler Hanglage (im Kern vermutlich 18. Jahrhundert). Errichtet in Mischbauweise (Stallbereiche jeweils gemauert, Obergeschoß (Heulege) jeweils in luftig gesetzter Rundblockbauweise); unterschiedlich hohe Satteldächer mit verbretterten Giebeln. Verschiedene Höhenniveaus ergeben Platz für Lager bzw. Arbeitsraum. An der talseitigen Firstseite im Bereich der Heulege senkrecht verschalter Erker mit Pultdach (Dreschplatz). Tennenzugang von der bergseitigen Firstseite her. [aktualisiert, Schmid-Pittl, 2015]
