TIROLER KUNSTKATASTER

Objekt-Bezeichn.: Wirtschaftsgebäude eines Paarhofes

Adresse: Ritzenried 181

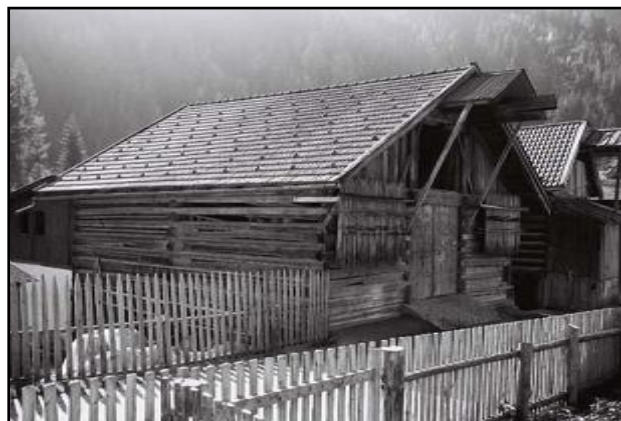
Fotonr.: IMS212_19

Kurzbeschreibung: Südwestlich des Wohnhauses gelegenes Wirtschaftsgebäude mit Satteldach (vermutlich 18. Jahrhundert), traufseitig neben einem weiteren stehend. Stallbereich in Riegelbauweise mit rohen Brettern senkrecht verschalt, Obergeschoß in luftig verlegter Rundblockbauweise. Beide Giebelflächen senkrecht verplankt, an der vorderen Öffnung zum Heutransport mittels Kran. Ausleger des Kranes geschützt durch kleines, vorkragendes Satteldach. Tennenzufahrt über kleine, betonierte Rampe von der östlichen Firstseite her. [aktualisiert, Schmid-Pittl, 2015]
