TIROLER KUNSTKATASTER

Inv. Nr.: 21276 **Erfasst am:** 04.03.2004 **Bearbeiter/in:** Schumacher

Objekt-Bezeichn.: Wirtschaftsgebäude eines Paarhofes

Polit. Gemeinde: 205 Jerzens

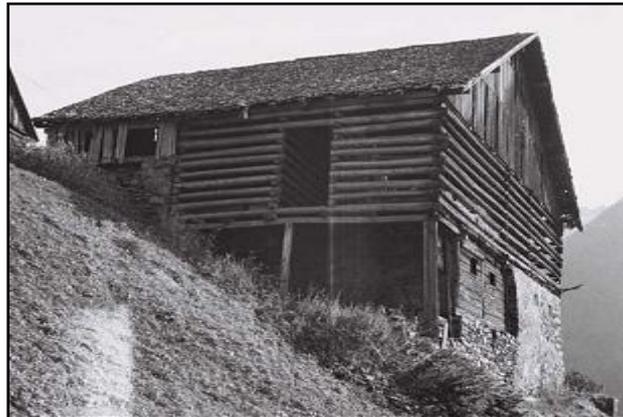
Fotonr.: IMS210_01A

Kurzbeschreibung: Objekt abgetragen. Ehemals im steilen Hang gelegenes Wirtschaftsgebäude eines materiell geteilten Paarhofes (bezeichnet 1835 und 1885). Freistehender Bau in Mischbauweise mit Satteldach und senkrecht verbrettertem Giebel. Zwei traufseitig erschlossene, in Längsrichtung geteilte Stallanlagen in Bruchsteinmauerwerk, durch Blockbohlenwand getrennt, Obergeschoß in luftig verlegter Rundblockbauweise, bergseitig weit vorkragend. Zwei Tennenzufahrten von der Bergseite her, ins Obergeschoß über hölzerne Rampe. [aktualisiert, Schmid-Pittl, 2015]
