TIROLER KUNSTKATASTER

Objekt-Bezeichn.: Wohngebäude eines Paarhofes, Mittelflurgrundriss

Adresse: Gischlewies 79

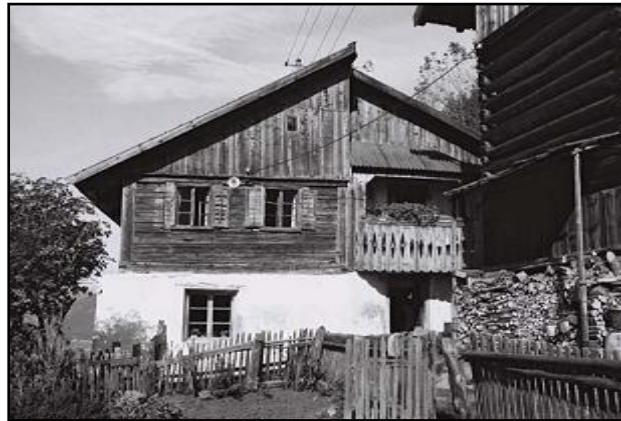
Fotonr.: IMS210_25A

Kurzbeschreibung: Objekt abgetragen. Ehemaliges Doppelwohnhaus eines Paarhofes (vermutlich 18. Jahrhundert). Zweigeschoßiger Bau über firstseitig erschlossenem Mittelflurgrundriss in Mischbauweise (Erdgeschoß in Bruchsteinmauerwerk, Obergeschoß in Blockbauweise), mit Satteldach und senkrecht verbrettertem Giebel. Westliche Haushälfte giebelseitig zurückspringend; Obergeschoßsöller. Im Inneren Küche mit Stichkappengewölbe. An der nördlichen Giebelseite gemauerter Backofenanbau mit schindelgedecktem Pultdach. [aktualisiert, Schmid-Pittl, 2015]
