## TIROLER KUNSTKATASTER

**Objekt-Bezeichn.:** Wohngebäude eines Paarhofes, Eckflurgrundriss

**Adresse:** Schwaig 58

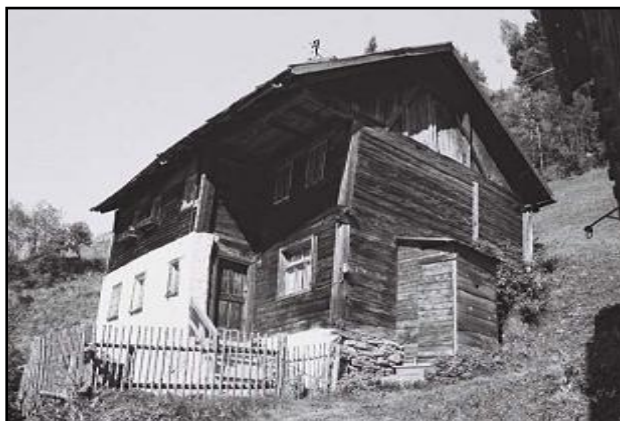
**Fotonr.:** IMS209\_30A

**Kurzbeschreibung:** In den steilen Hang gebautes Wohnhaus eines Paarhofes (im Kern vermutlich 18. Jahrhundert). Zweigeschoßiger Bau über firstseitig erschlossenem Eckflurgrundriss in Mischbauweise (Erdgeschoß tlw. in Bruchsteinmauerwerk, tlw. wie Obergeschoß in Blockbauweise), mit Satteldach und einfachem Bundwerkgiebel. [aktualisiert, Schmid-Pittl, 2015]
