TIROLER KUNSTKATASTER

Objekt-Bezeichn.: Wirtschaftsgebäude eines Paarhofes

Adresse: Außergasse 15

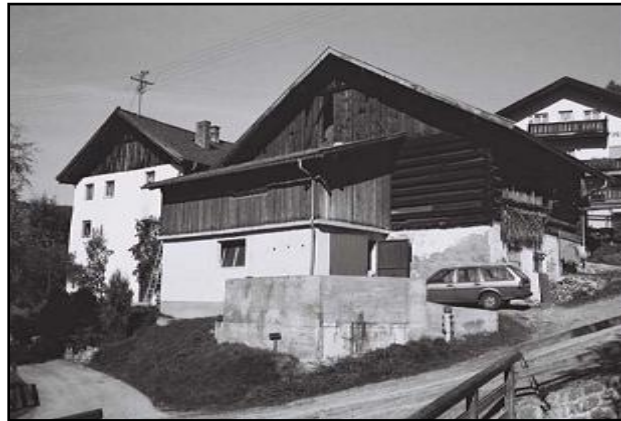
Fotonr.: IMS209_02A

Kurzbeschreibung: In den steilen Hang gebautes Wirtschaftsgebäude eines Paarhofes (vermutlich 18. Jahrhundert), traufseitig durch kleineres Verbindungsgebäude mit dem Wohnhaus verbunden. Freistehender Bau in Mischbauweise (Stall in Bruchsteinmauerwerk, Obergeschoß in luftig verlegter Rundblockbauweise), mit Satteldach und senkrecht verbrettertem Giebel. Tennenzufahrt von der Bergseite her. An der südlichen Firstseite neuerer Garagenanbau unter Pultdach (20. Jahrhundert). [aktualisiert, Schmid-Pittl, 2015]
