TIROLER KUNSTKATASTER

Inv. Nr.: 21280

Objekt-Kategorie: Bauernhaus

Adresse: Stein 140

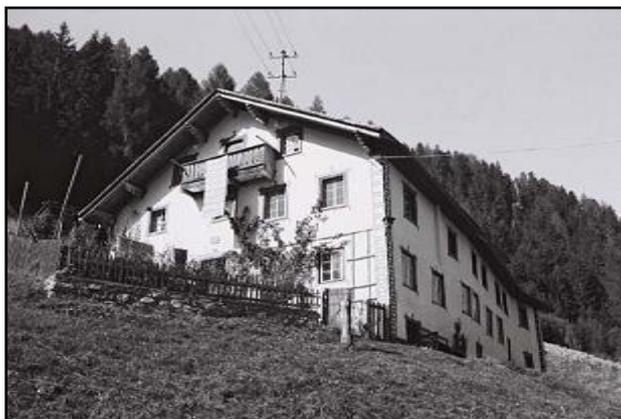
Fotonr.: IMS211_01

Kurzbeschreibung: Langgestrecktes, ehemaliges Doppelwohnhaus in steiler Hanglage (im Kern vermutlich 18. Jahrhundert). Zweigeschoßiger Bau über firstseitig erschlossenem Mittelflurgrundriss in Mischbauweise (ansichtiges Kellergeschoß in Bruchsteinmauerwerk, Obergeschoße in Block- bzw. Riegelbauweise, tlw. verputzt), mit zwei eigenständigen Satteldächern (die westliche Haushälfte in der Firstlinie leicht versetzt) und senkrecht verbrettertem Giebel. An der östlichen Firstseite Giebelsöller. Mauerkanten durch Quadermalerei akzentuiert. Sowohl talseitig als auch an der westlichen Giebelseite hölzerne Anbauten mit Pultdächern. [aktualisiert, Schmid-Pittl, 2015]
