TIROLER KUNSTKATASTER

Objekt-Bezeichn.: Nischenbildstock mit Kruzifix

Polit. Gemeinde: 205 Jerzens

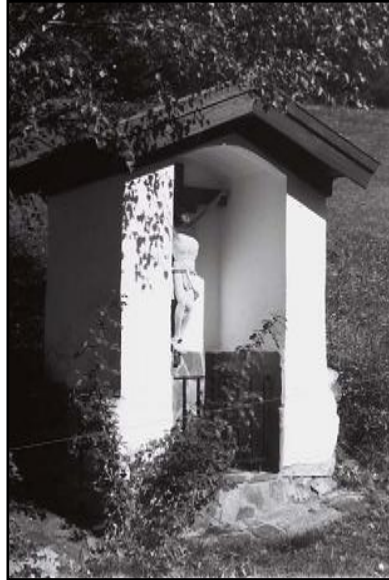
Fotonr.: IMS212_16

Kurzbeschreibung: Um 1950 anstelle eines älteren Vorgängerbaues errichteter, kleiner, gemauerter Kapellenbildstock über Bruchsteinsockel mit Satteldach. In Segmentbogennische mit halbhochem Gitter Kruzifix. Geschnitzter, gefasster, leicht stilisierter Corpus Christi im Dreinageltypus; Haupt geneigt; schmales, kurzes, über doppelte Kordel geschlungenes, seitlich herabfallendes Lententuch. [aktualisiert, Schmid-Pittl, 2015]
