Mai 1968: Ein alter Backofen mit einem Dengelstein zu Moosham (Mairhofer)

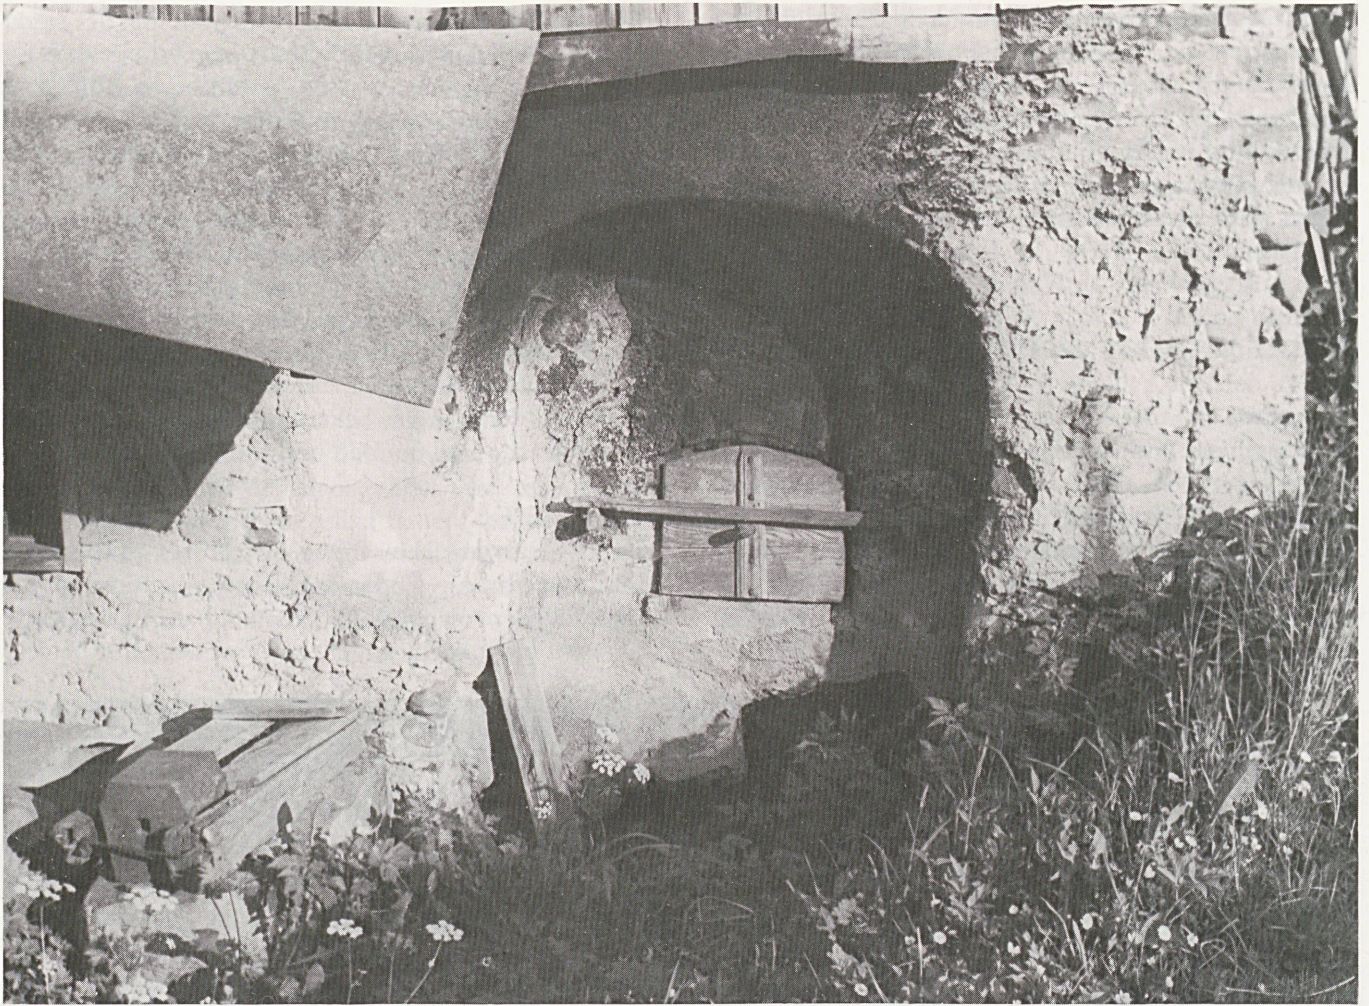
In der Hitze wurden einst die Brotläibe und das „Kluiberbrot“ (Klotzenbrot) gebacken. Das Backofenhäuschen wurde von Grund auf gemauert, zuunterst das Aschenloch, und ein Holzdeckel verschloß das Ofenloch.
