Rückhaltebecken bewahrte Terfens vor Katastrophe

Durch das 2011 fertiggestellte Rückhaltebecken wurde nach Unwettern das Wasser zurückgehalten. Das ganze Larchtal ist vermurt.

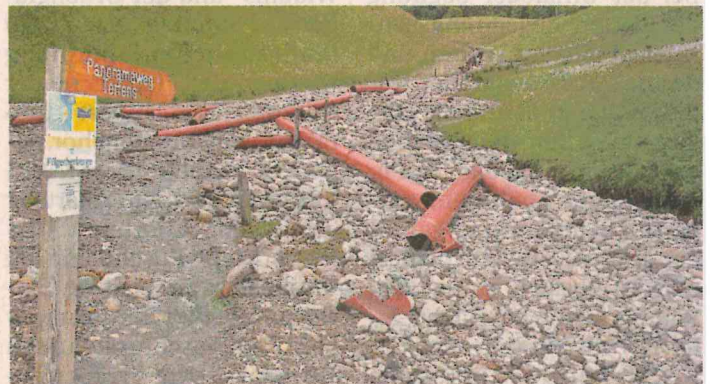
Oberhalb des Beckens wurden Wanderwege weggerissen und der Oberflächenwasserkanal beim Mairbach komplett beschädigt.

Mit welcher Kraft die Unwetter auch heuer wieder Verwüstungen anrichteten, zeigt ein Blick ins Larchtal, wo oberhalb des Retentionsbeckens Wanderwege weggerissen wurden und der Oberflächenwasserkanal beim Mairbach total beschädigt wurde.

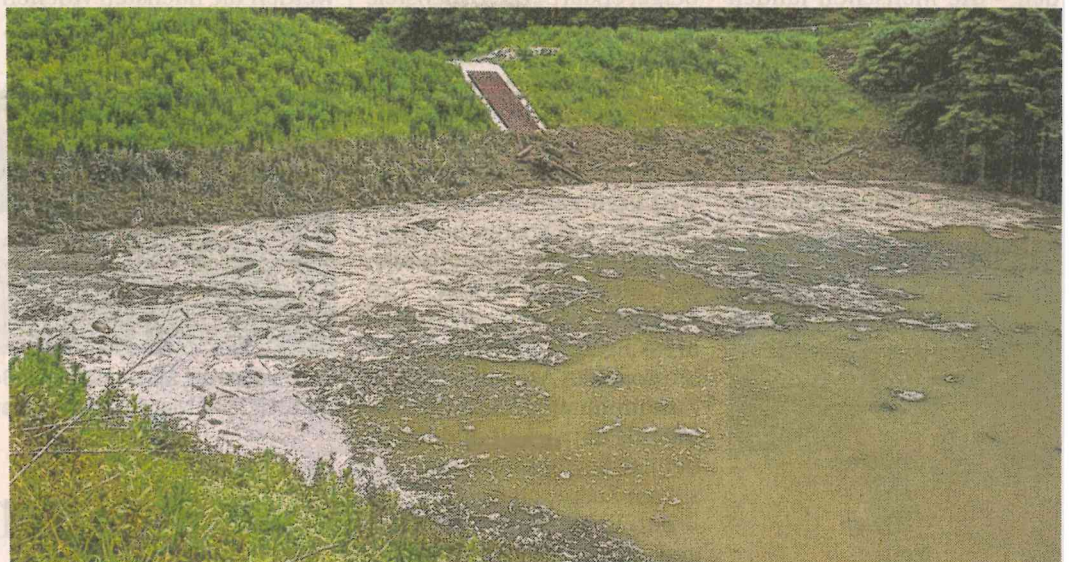
Durch das Retentionsbecken wurden rund 30.000 Kubikmeter Wasser aufgefangen.

„Durch das oberhalb von Terfens errichtete Rückhaltebecken beim Grandlbach konnte eine Katastrophe verhindert werden“, ist Hußl überzeugt. 30.000 Kubikmeter Wasser wurden in dem Becken, das 75.000 Kubikmeter Wasser fassen kann, zurückgehalten. „Ein großes Lob an Gebietsbauleiter Josef Plank von der Wildbach- und Lawinerverbauung für seine Berechnungen“, sagt Hußl.
