*Kritische Diagnose zu den Unwetterschäden in Terfens – Wildbachverbauung startet Sofortmaßnahmen*

## Durchlässe zu klein dimensioniert

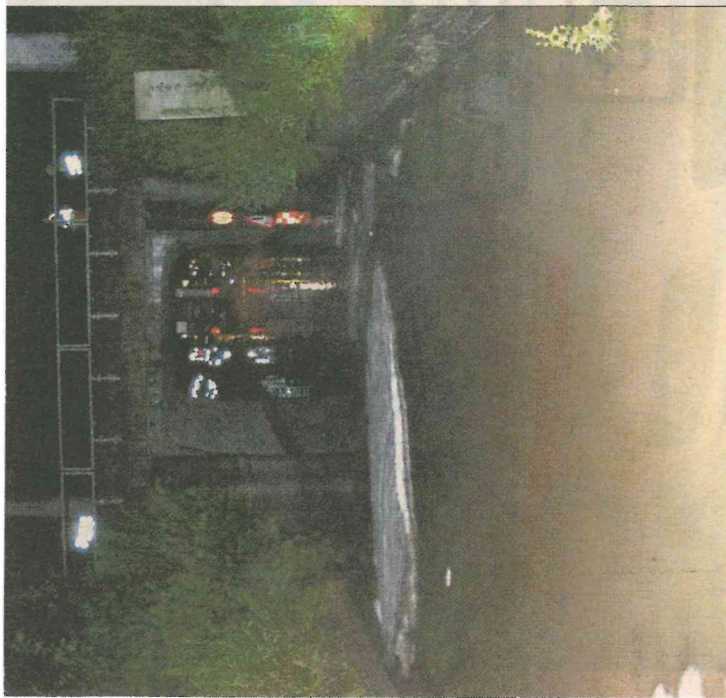
Zwei Meter hoch stand in der Bahnhunterführung das Wasser. Der Durchlass für den Grandbach (Mitte). Angeschwemmte Äste in der Weißlahn. Fotos: Hörhager

der Durchlass allerdings nicht aufnehmen. Dies zeigte sich am vergangenen Freitag: Die Wassermassen stauten sich hinter dem viel zu kleinen Abfluss, knaberten den Bahndamm an, ergossen sich auf die Felder im Bereich Weißlahn und überschwemmten die Bahnunterführung.

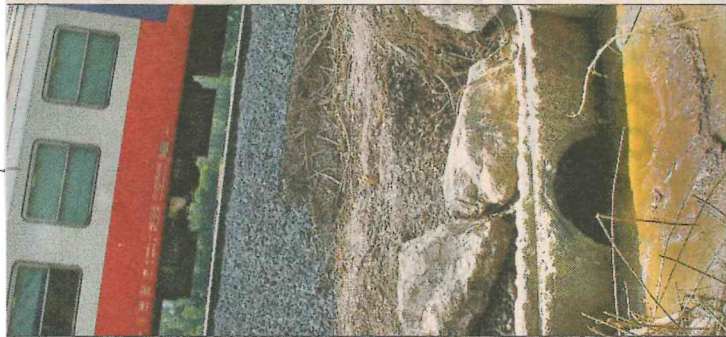
TERFENS. Einen Durchlasser hat das Rohr, durch das der Grandbach in Terfens den Bahndamm quert. Im Normalfall reicht diese Dimension. Den Wildbach, zu dem das Rinnsal nach Unwettern anschwillt, kann

„Hier muss ein wesentlich größerer Durchlass errichtet werden“, forderte Siegfried Sauermoser, Chef der Wildbach- und Lawinenverbau-

**„Der Durchlass muss vergrößert werden.“**  
S. SAUER-  
MOSER

Gestern starteten Experten der Wildbachverbauung eine genaue Ursachenanalyse, außerdem wird laut Sauermoser ein Sofortbauprogramm gestartet. Derzeit ist der neue Gefahrenzonenplan für Terfens in Ausarbeitung, in den die Folgen des Freitag-Unwetters einfließen werden. „Mittelfristig werden eine Reihe von Schutzmaßnahmen umgesetzt werden müssen“, betont Sauermoser.
